台風15号の影響による運転見合わせについて

7. 被害状況写真

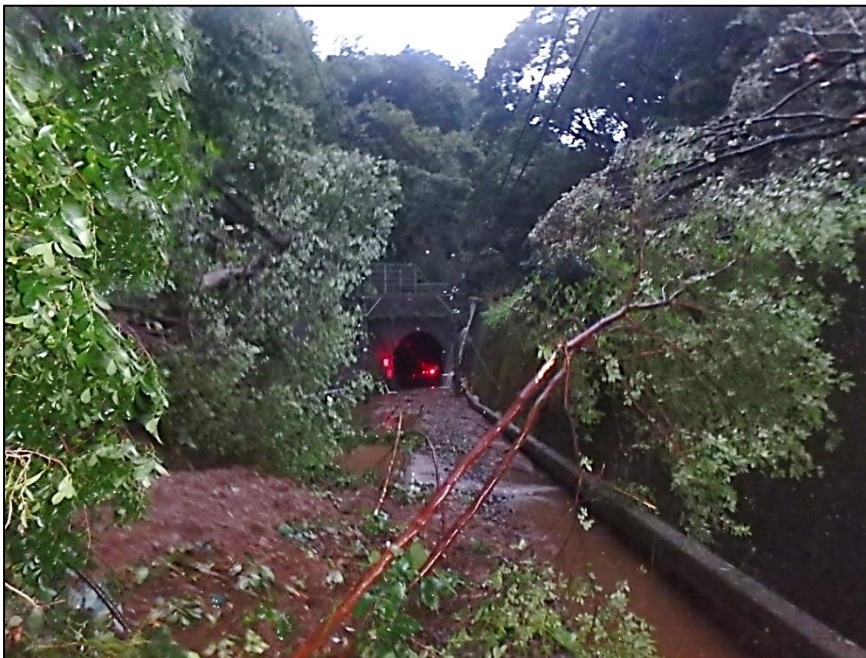
土砂崩落（川奈駅～富戸駅間）

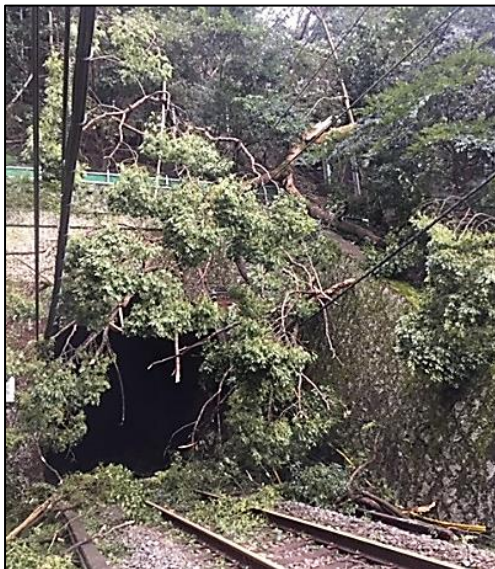
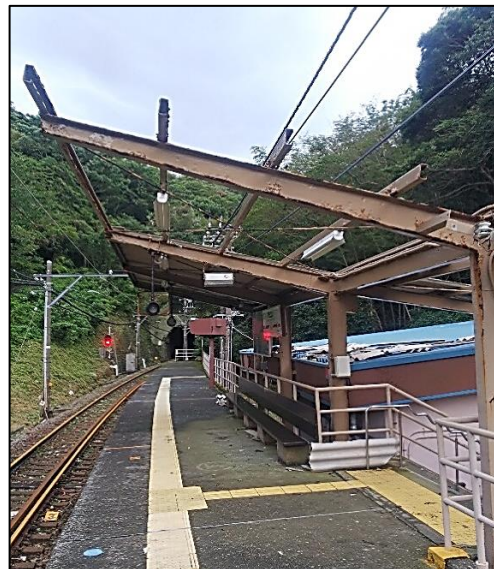
高圧配電線断線（蓮台寺駅～伊豆急下田駅間）

その他（強風による駅舎等破損、停電、雨漏り等多数）

高圧配電線断線（蓮台寺駅～伊豆急下田駅間）とホーム屋根破損（伊豆北川駅）
