台風6号の影響による運転見合わせについて

8. 被害状況写真（伊豆稲取駅～今井浜海岸駅間 伊豆稲取3号踏切付近）

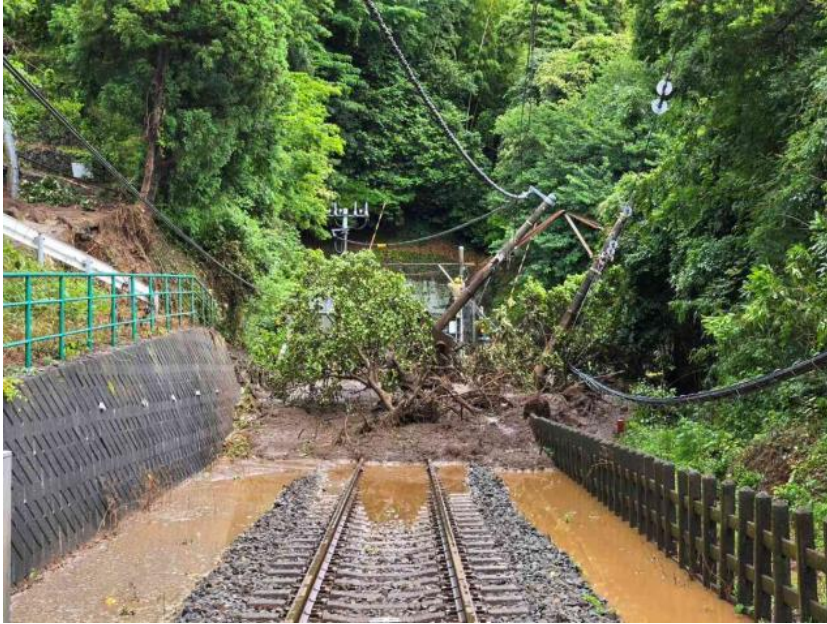
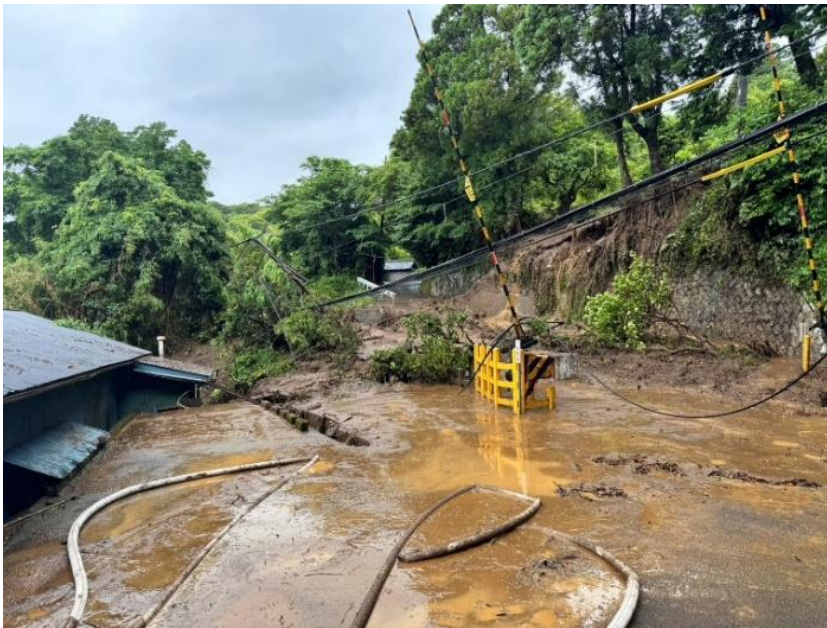
1. 発生日 2026年6月3日（水曜日）～6日（土曜日）
2. 原因 台風6号の接近にともなう暴風雨とその影響により線路内へ土砂流入が生じたことによる。
3. 状況
 - 【6月3日（水曜日）】
 - 5時18分 始発列車より全線で運転見合わせ（計画運休）
 - 11時10分 社外からの連絡により伊豆稲取駅～今井浜海岸駅間の線路内への土砂流入を確認
 - 18時3分 伊東駅～伊豆高原駅間で折り返し運転実施
 - 【6月4日（木曜日）】
 - 片瀬白田駅～伊豆急下田駅間で運転見合わせ
 - 伊東駅～片瀬白田駅間で折り返し運転実施
 - 【6月5日（金曜日）】
 - 片瀬白田駅～伊豆急下田駅間で運転見合わせ
 - 伊東駅～片瀬白田駅間で折り返し運転実施
 - 【6月6日（土曜日）】
 - 片瀬白田駅～伊豆急下田駅間で運転見合わせ
 - 伊東駅～片瀬白田駅間で折り返し運転実施
 - 【6月7日（日曜日）】
 - 5時38分 全線で運転再開
4. 運休列車 【本数】 上り133本 下り128本 計261本（区間運休含む）
5. 影響人員 約 24,600人
6. 代行輸送 6月4日～6月6日まで片瀬白田駅～伊豆急下田駅間で代行バス運転実施

7. 施設への影響 伊豆稲取駅～今井浜海岸駅間

【主な被害】 土砂流入による線路・電路支障（電柱折損、高圧配電線断線）、踏切機器損傷
