## 台風19号の影響による運転見合わせについて

**伊豆急行株式会社**

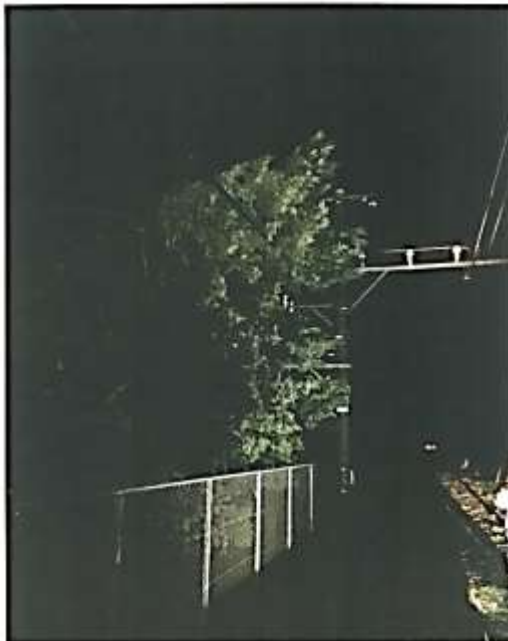
倒木による高圧配電線支障  
(河津駅～稲梓駅間)

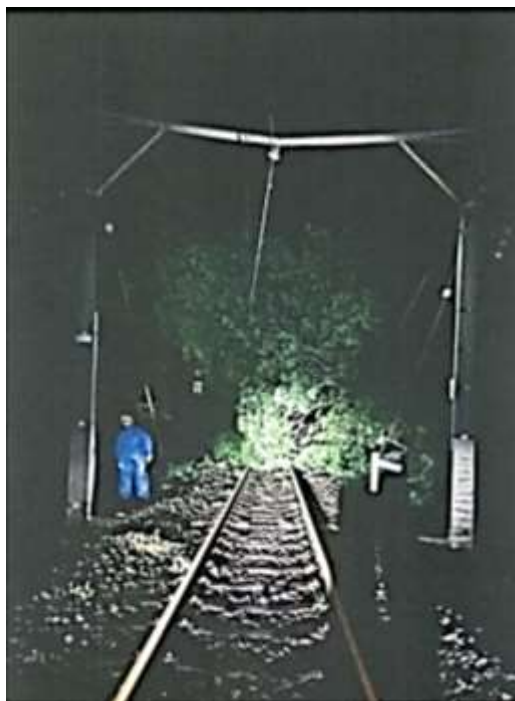
倒木による架線支障  
(川奈駅～富戸駅間)
