高圧受電設備設置者の皆さまへ

波及事故

を防止するために

【小動物などの接触編】

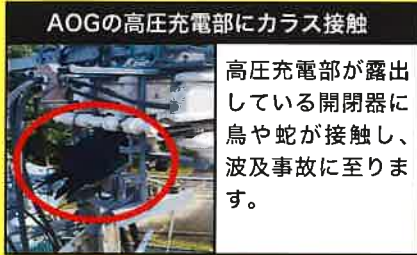
AOGの高圧充電部にカラス接触

高圧充電部が露出している開閉器に鳥や蛇が接触し、波及事故に至ります。

充電部が露出していない開閉器に交換することで波及事故を防止する。
【避雷器内蔵を推奨】
